南阳高新长江银座“7·3” 一般燃气爆炸事故调查报告

南阳市人民政府事故调查组

2024年10月

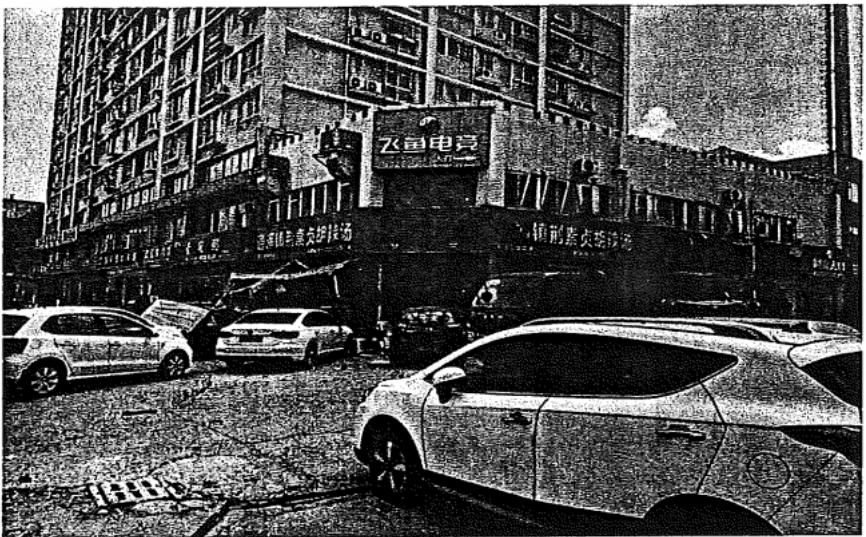
拍摄地点：长江西路长江银座小区门面前

拍摄内容：自西向东门面分别为：飞鱼电竞网吧、马虎胡辣汤、清真刘家麻辣烫、名烟名酒店、逍遥镇荆素贞胡辣汤。

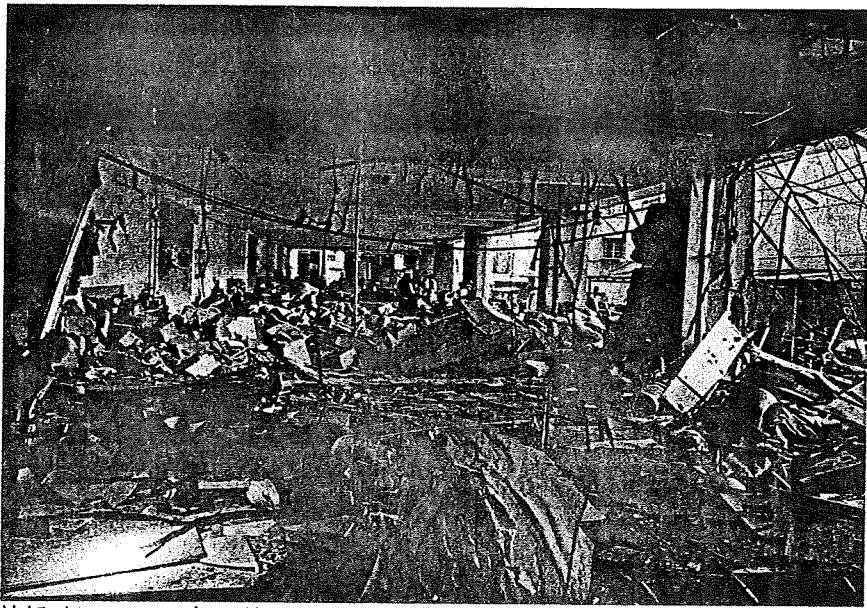
拍摄地点：马虎胡辣汤店铺内

一层建筑内商铺采用轻质板材分隔，分隔板材被外力冲击散落地面，各店铺内物品杂乱，有明显冲击痕迹。一层事故建筑内物品总体以清真刘家麻辣烫、名烟名酒店南部为中心向四周倒塌、散落，一层事故建筑外，至长江路干道及东侧区间道，散落大量物品，系建筑内被爆炸冲击波冲击所致。一层事故建筑内、外液化气钢瓶均完好，未见泄露爆炸痕迹。

拍摄内容：马虎胡辣汤店铺内南墙

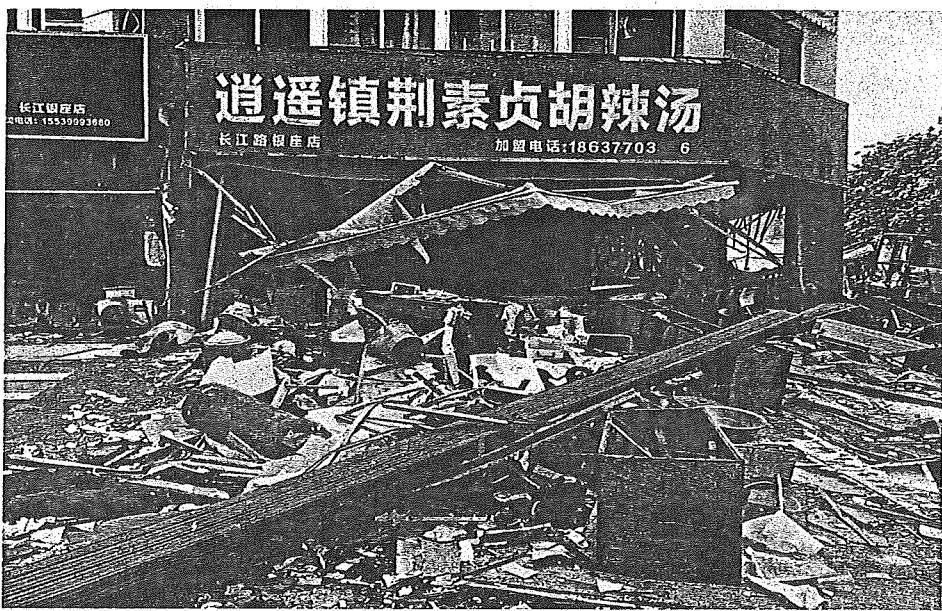
拍摄地点: 逍遥镇荆素贞胡辣汤店东门门前

拍摄内容: 逍遥镇荆素贞胡辣汤店内器具

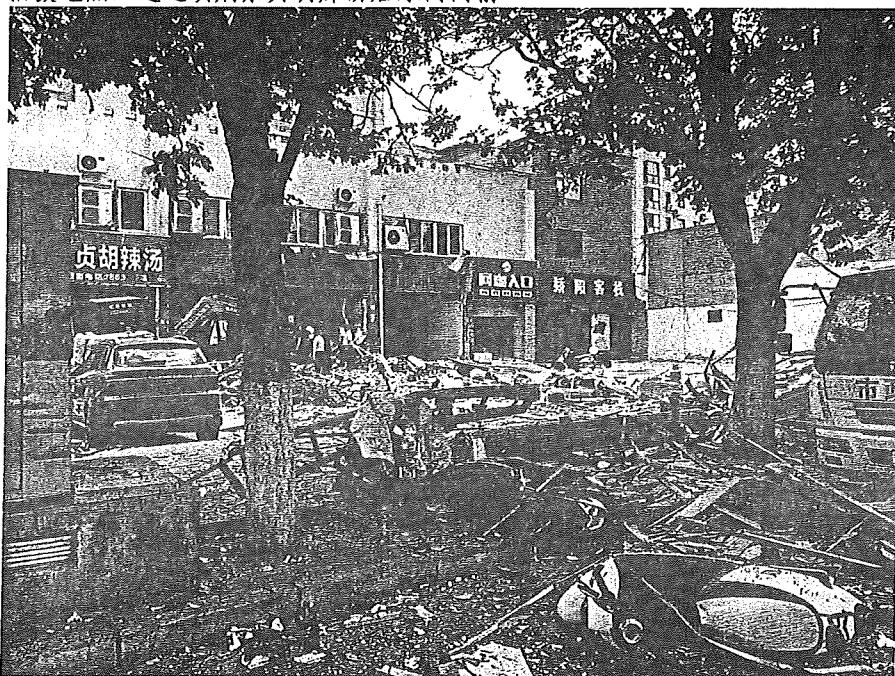
拍摄地点: 南阳市长江东路长江银座小区北侧

拍摄内容: 一层事故建筑外至长江路干道

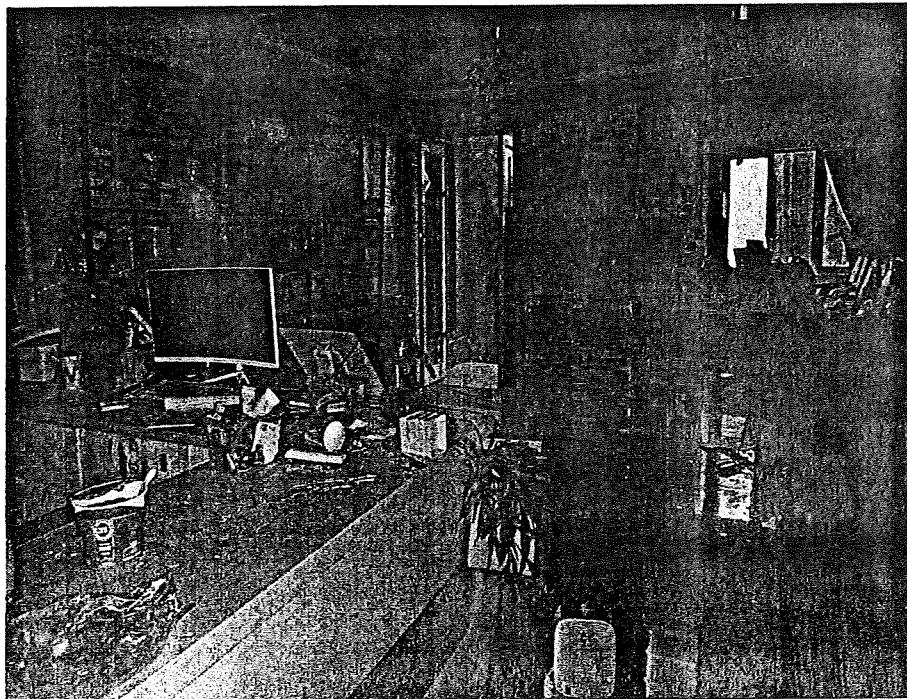
拍摄地点: 事故二层飞鱼电竞网吧内

二层为飞鱼电竞网吧，网吧北侧玻璃破碎，散落至室内地面，最远处达网吧收银台处。通向二楼网吧的西侧楼梯处西隔墙轻质板材破碎，散落在楼梯上。西隔墙西侧过道小门向外开启且底部变形。

拍摄内容: 网吧内收银台处
