<p>进展名称</p>	<p>库布其大道图湖水下森林示范项目</p>
<p>推荐单位</p>	<p>亿利资源集团有限公司</p>
<p>进展介绍</p>	<p>项目位置及规模：项目所在地为内蒙古鄂尔多斯库布其沙漠七星湖景区大道图湖北侧，水面面积共约 10000 m²，其中水深 0.5-1.2m。</p> <p>治理目标：未治理前的大道图湖水质为地表劣 V 类，水体浑浊，有蓝绿藻爆发，治理后，要求水质主要指标全年 80%达到 IV 类或以上地表水标准（GB3838-2002），水体无蓝藻污染、无浑浊现象，透明度全年 80%以上的天数清澈见底，沉水植物覆盖率达到 80%以上，呈现水下森林景观，湖面景观得到显著提高。</p> <p>建设内容：构建以沉水植物为主体的水体生态系统、完善水生态食物网链及水下森林景观。</p> <p>(1) 水草种植底泥预处理，采用物理的、生态的技术方法，改善植物生长立地条件，固化底泥营养盐，消灭底泥有害微生物，减轻内源负荷向上覆水体的释放。</p> <p>(2) 投加微生物菌剂，削减水体中的有机物，提升水体透明度。</p> <p>(3) 水下森林构建。在水下栽植经改良后的耐污耐盐植被，构建水下森林，实现对水体水质的深度净化。</p> <p>(4) 完整生态系统构建。水体生态系统除以沉水植物为主体外，还需有针对性的放养鱼、螺、蚌等水生动物，投加能够改善水质、调整系统的微生物菌群，形成完整的共生生态系统。</p> <p>(5) 在沿岸水面点缀种植浮叶植物，增强水体景观效果。</p> <p>(6) 维护。项目完成后，以人工维护为主，避免动力、电力消耗。</p> <p>技术路线：</p> <pre> graph TD A[污染水体] --> B[水体现状调查] A --> C[生态环境问题诊断] A --> D[修复目标确定] B --> C C --> D C --> E[工程技术措施] E --> F[底泥生物氧化技术] E --> G[水生植物技术] E --> H[微生物净水技术] E --> I[水生动物技术] E --> J[围隔安装技术] J --> K[调控鱼类群落结构] J --> L[恢复高等水生植物] J --> M[优化底栖生物群落] F --> N[浊水稳态系统] G --> N H --> N I --> N J --> N N -.-> O[清水稳态系统] P[水生态系统的维护管理] -.-> O </pre>

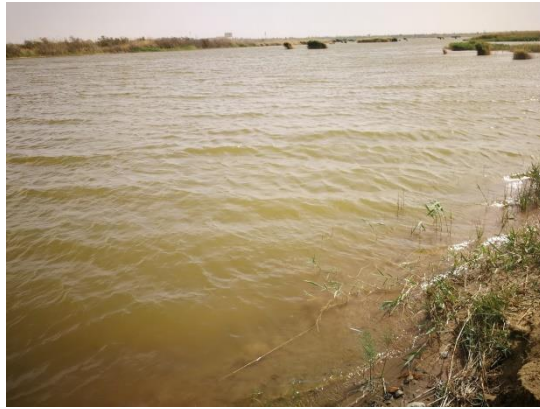
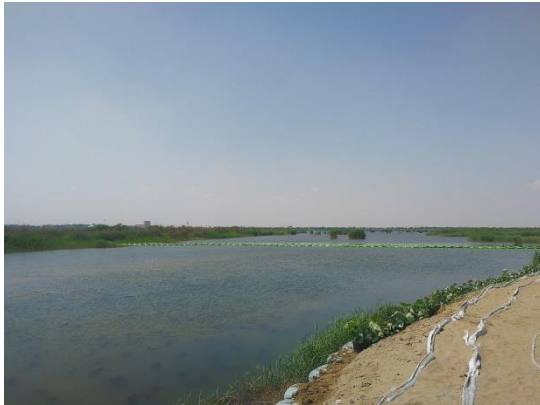
工程前后效果对比

指标	浊度	氨氮	总磷	pH	效果对比
修复前	20.5	0.6	0.19	9.09	水体浑浊，透明度小于0.2 m，水生态系统结构不完善，沉水植物缺失，偶有蓝藻水华发生。
修复后	4.1	0.67	0.06	8.98	1. 湖体非硬底质区域的水下森林或水下草皮覆盖率达100%； 2. 项目区呈现水草萋萋、水体清澈见底（水深≤1.2m）、湖体透明度≥1.2m（水深不小于1.2m）； 3. 构建沉水、浮叶、挺水植物的立体水生植物景观，无蓝绿藻爆发； 4. 无水体黑臭等现象； 5. 满足人类接触的安全水源，能够作为风景区水源（天气等不可预见因素除外）。
