# 城市燃气管道电磁涡流内检测解决方案

----四川德源管道科技股份有限公司

## PIGPROX<sup>®</sup>电磁涡流管道内检测机器人

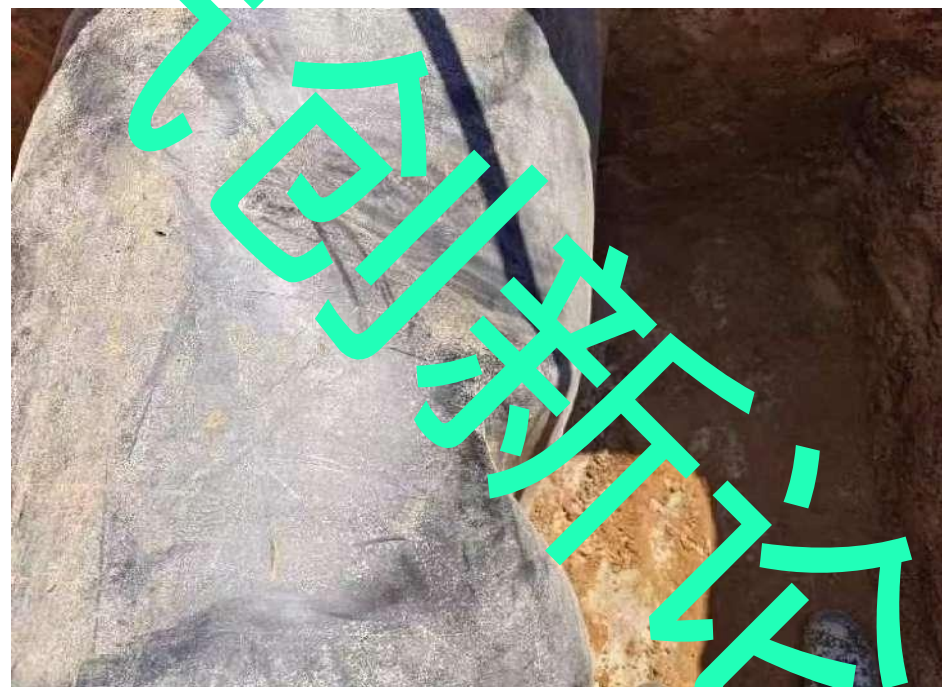
能够顺利通过 1.5 D 弯头 or 20%OD 管道变形

**管道特征复杂**

(超限变径、高焊缝、连续弯头、斜接弯头)

**成功通过 16.7%OD 变形 (屈曲变形)**

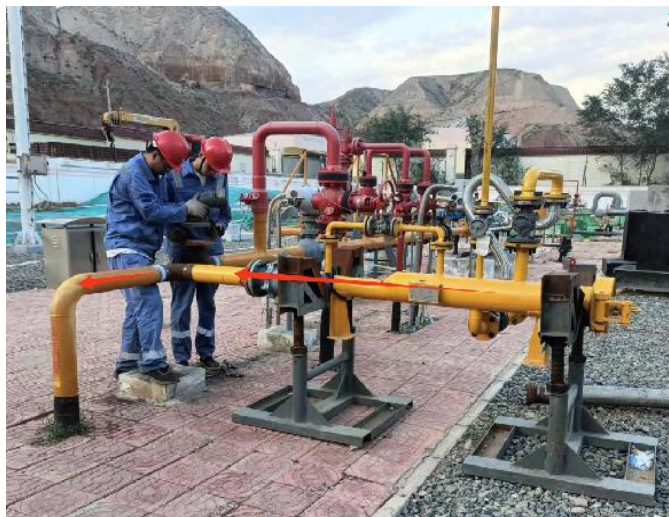
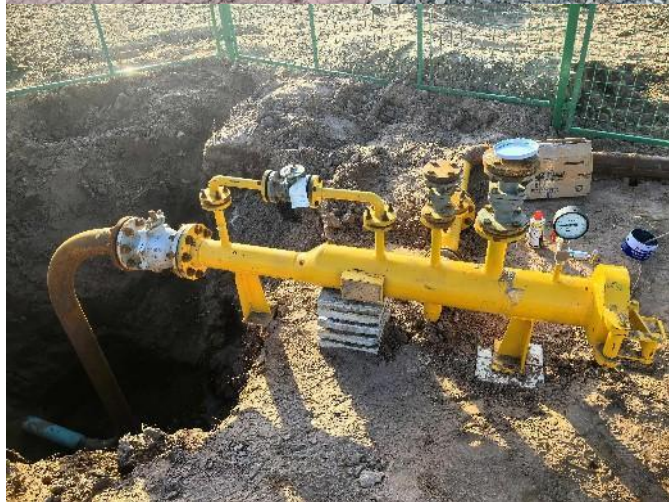
改造临时发球装置

可通过**短节发球**、**清球阀发球**、**临时收发装置发球**

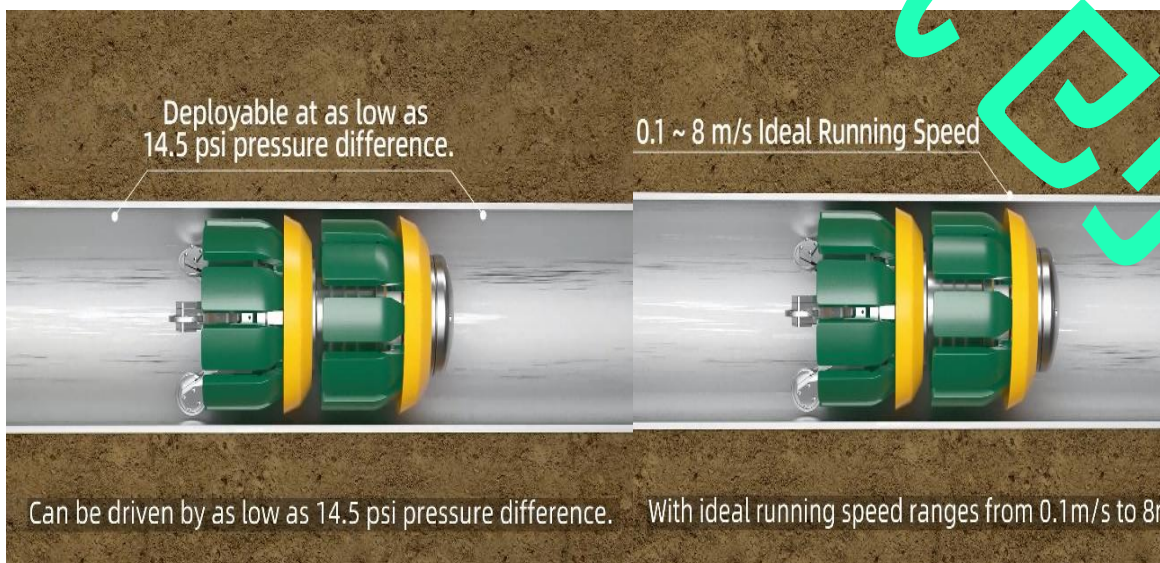
## 低压低流量管道

在0.1MPa (14.5 psi) 压差条件下, 即可平稳运行; 理想的运行速度范围: **0.1-8m/s**。

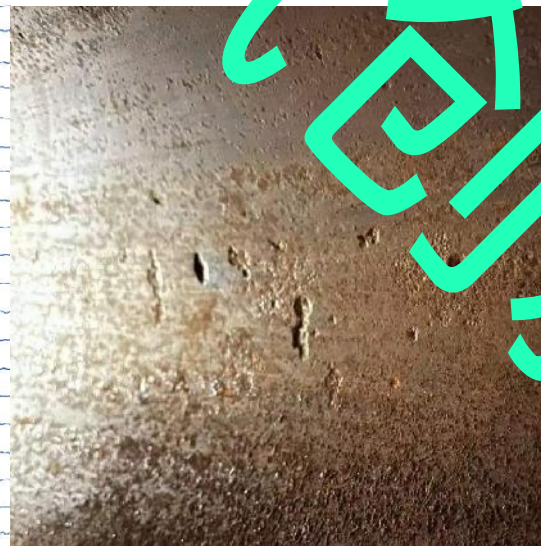
针孔缺陷

**其他检出能力：**对于微小的表面和近表面缺陷，涡流检测能够敏锐地捕捉到电学特性的变化。

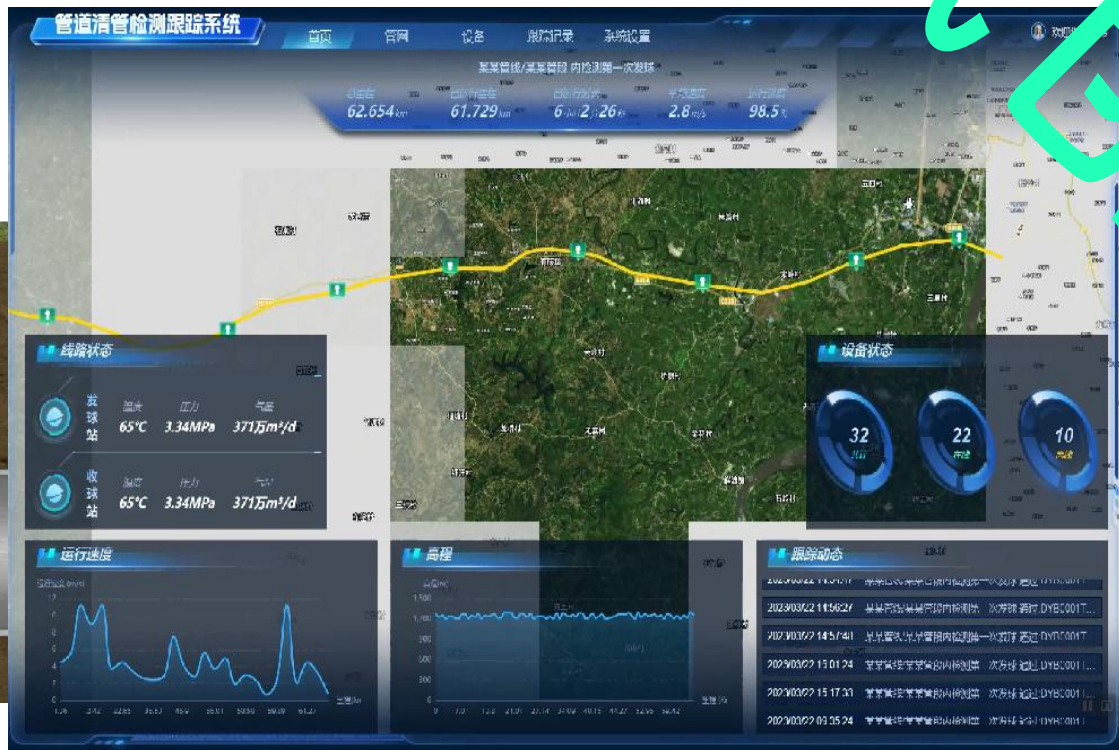
**TR智能跟球系统**，无源跟踪，无人值守，实时轨迹展示清管器/检测器在管道中的状态

它由专利技术的PIGPROX-TR跟踪仪和跟踪软件系统组成。主要用于对清管器、内检测器在管道内的运行位置进行实时动态跟踪，并同步传输至跟踪软件系统，用户可通过PC或手机移动端实时掌握检测器或清管器的运行状态。

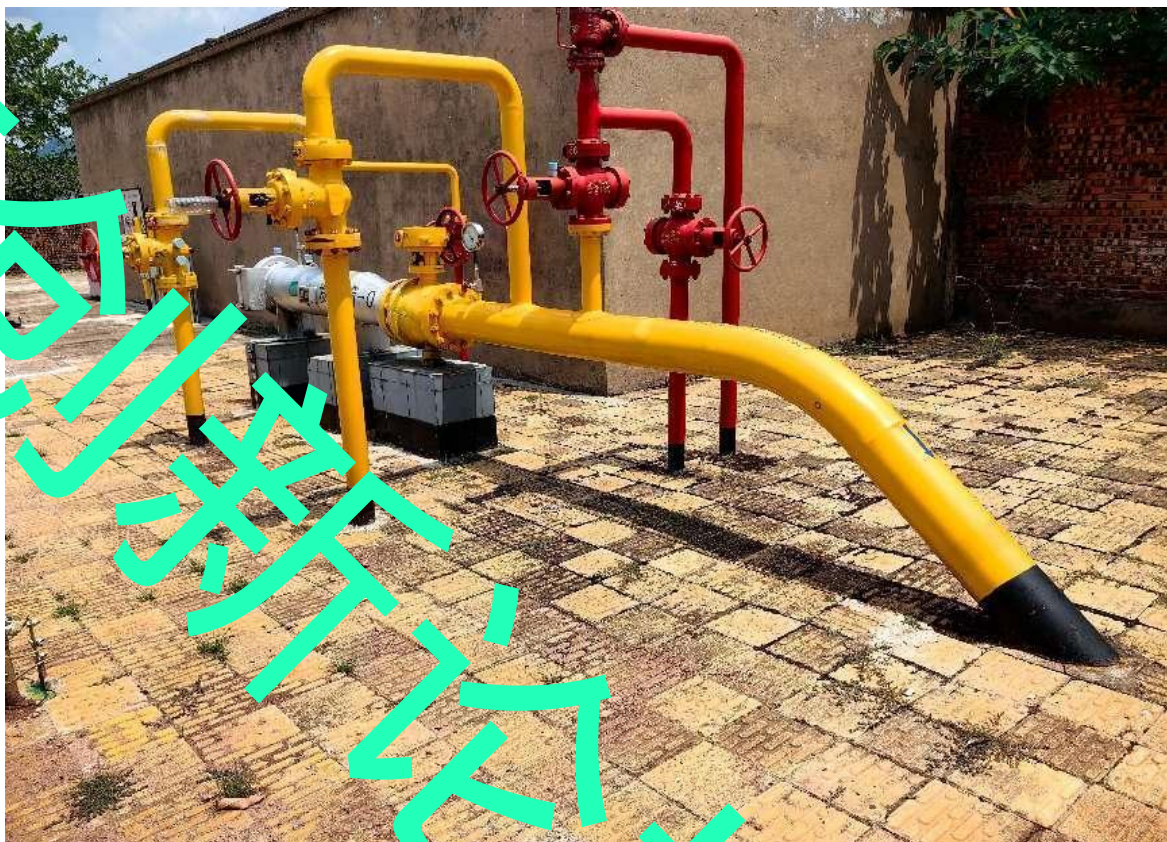
收发球筒大筒长度过短，且非标称直管段

该管道从未进行过内检测，管道内部情况不明，管线内是否存在大的几何变形异常点、斜接弯头等情况未知，有潜在的通球卡堵风险，且收发球筒收发球筒大筒长度过短，且无标称直管段。

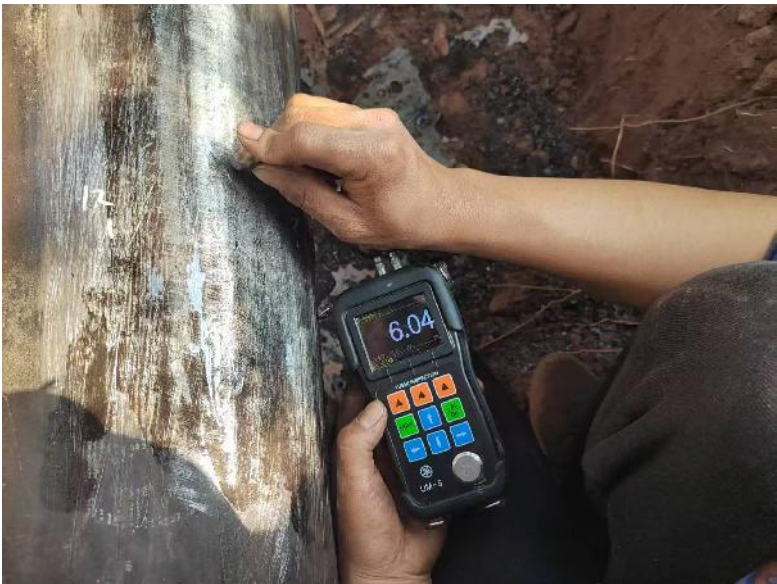
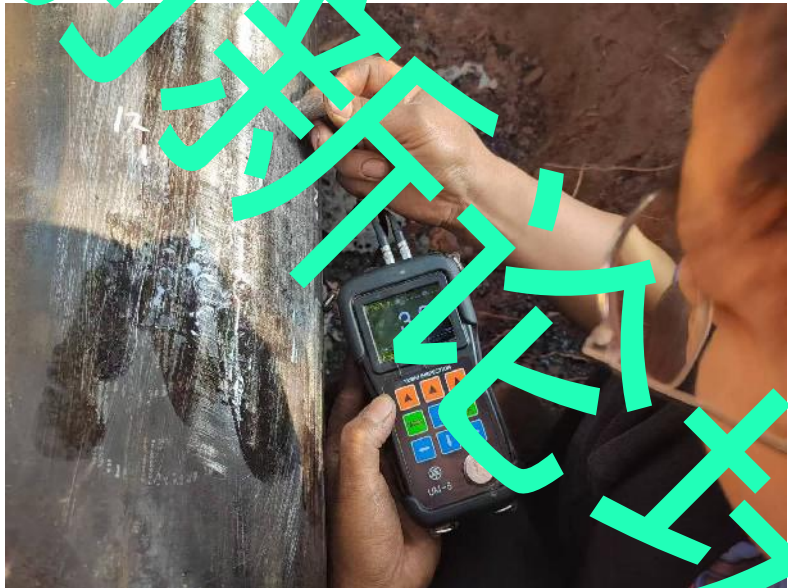
KWD-3	特征类型	绝对距离/m	峰值深度 /%wt	长度 /mm	宽度 /mm	深度 /mm	时钟方位 /hh:mm
内检测	内部金属损失	1852.999	0.0	78	32	1.8	1:56
实测	内部金属损失	1852.999	36.1%	55	28	2.2	1:35

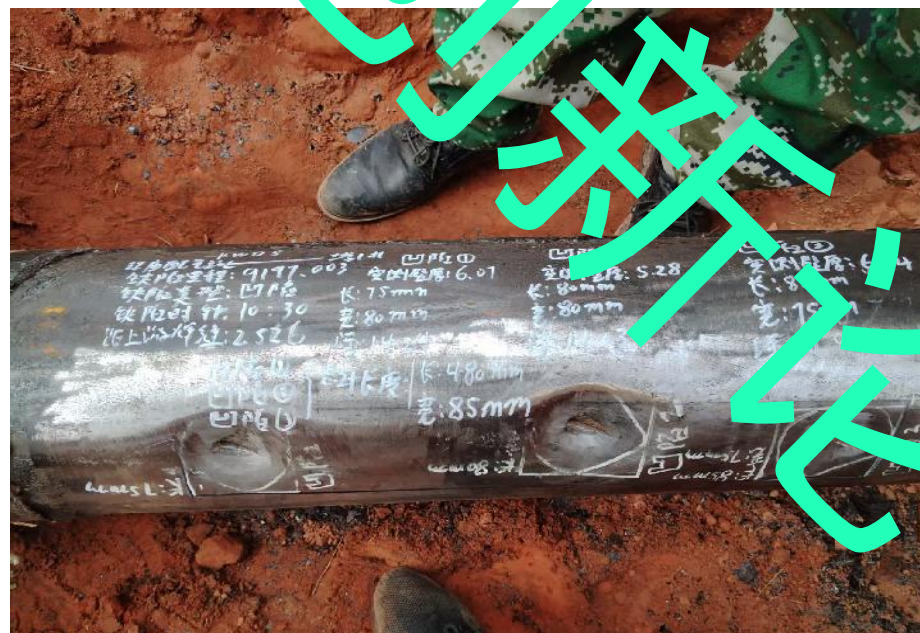
KWD-5	特征类型	绝对距离/m	凹陷深度 (%OD)	长度 /mm	宽度 /mm	深度 /mm	时钟方位 /hh:mm
内检测	凹陷	9197.003	4.2	107	96	9.2	10:24
实测	凹陷	9196.584	5.0%	80	75	11.0	10:30
实测	凹陷	9196.768	6.4%	80	80	14.0	10:30
实测	凹陷	9197.003	5.5%	75	80	14.2	10:30

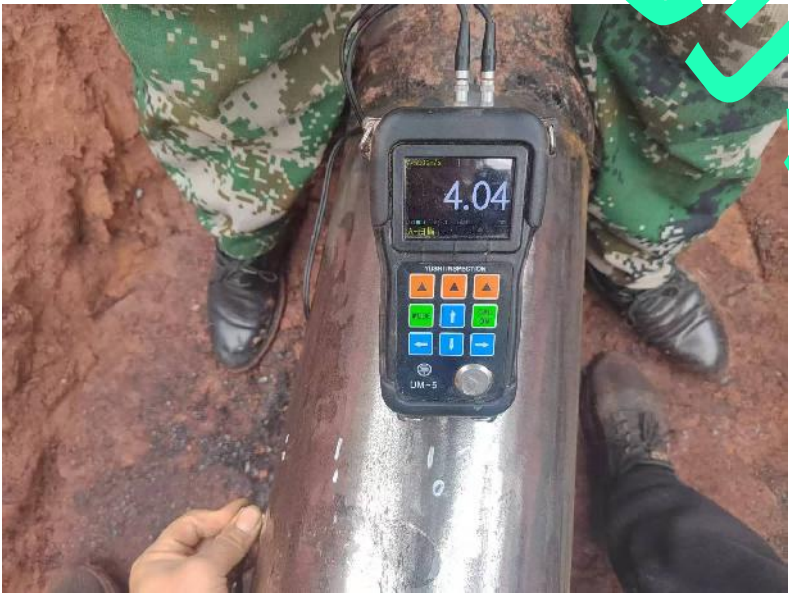
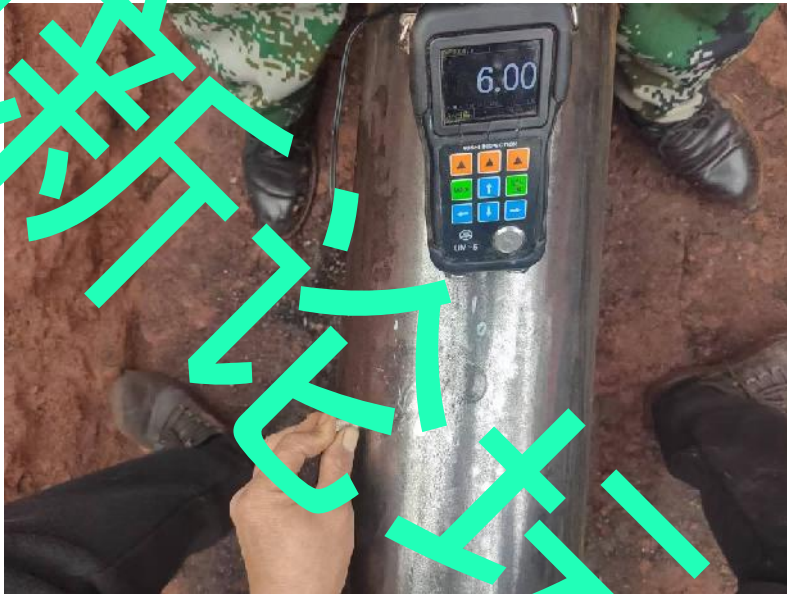
KWD-6	特征类型	绝对距离/m	峰值深度 /%wt	长度 /mm	宽度 /mm	深度 /mm	时钟方位 /hh:mm
内检测	内部金属损失	25438.166	2.7	22	16	1.6	3:03
实测	内部金属损失	25438.166	2.7%	25	18	2.0	3:00

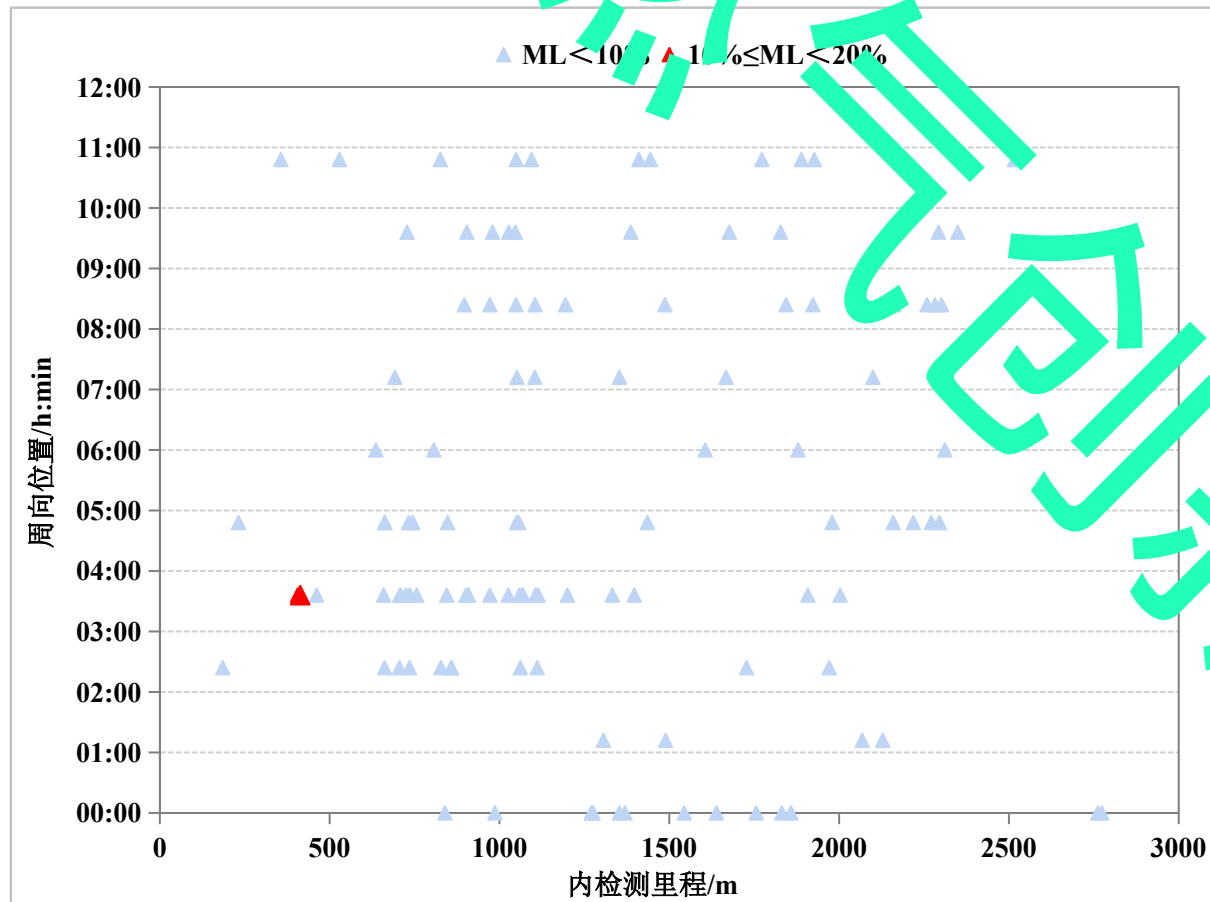
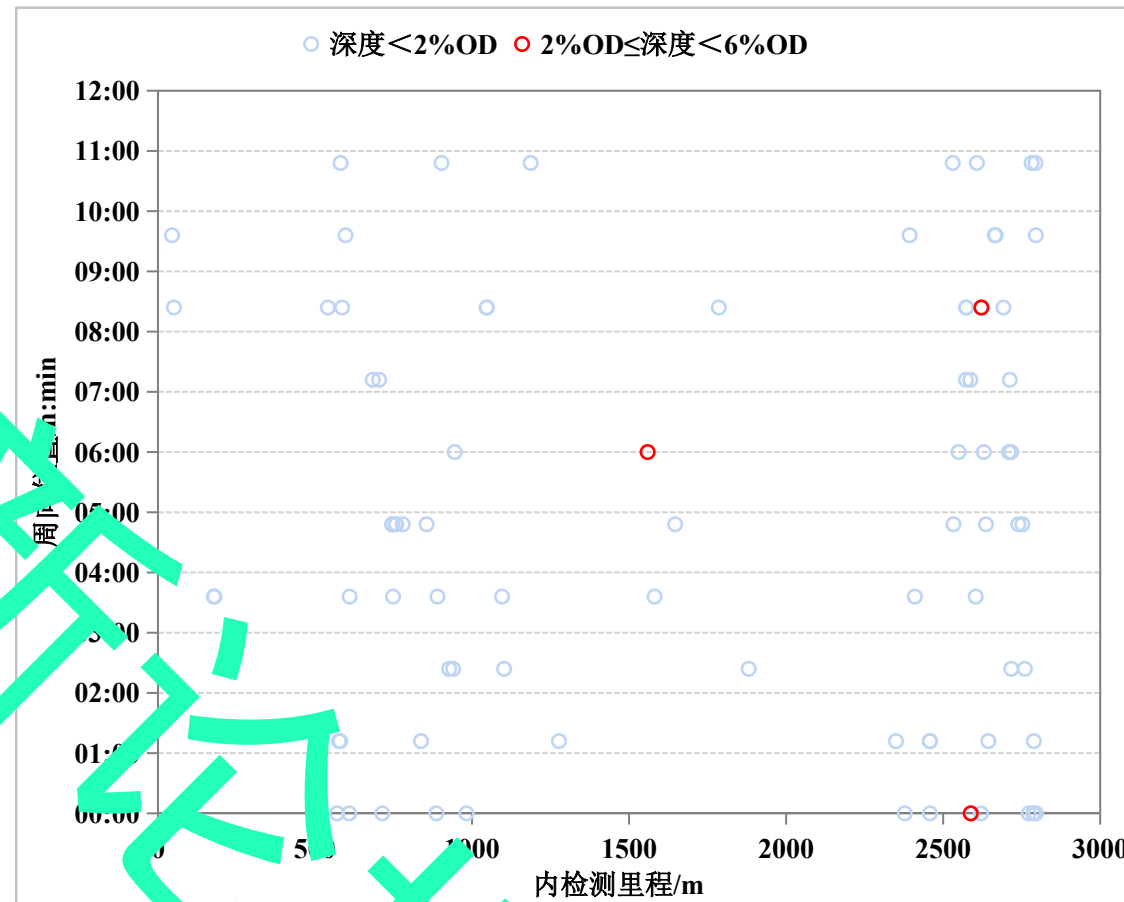
金属损失和凹陷统计分析部分展示

- 数据采集完整，信噪比高。
- 信号质量好，缺陷、环焊缝、弯头等特征清晰。
- 检出的管道特征及缺陷数量见右表。

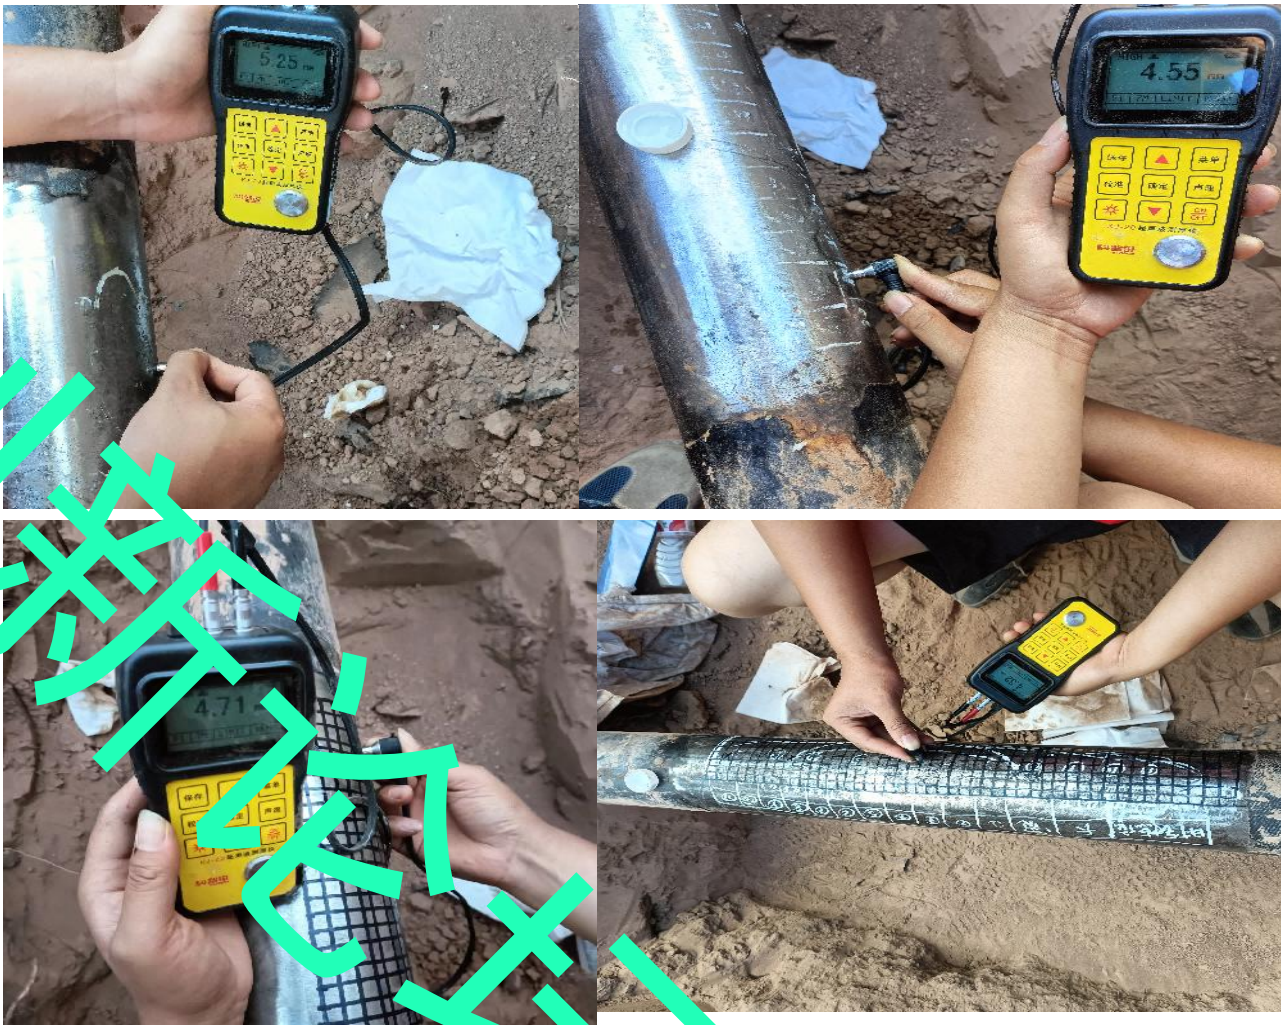
本次共开挖验证两处金属损失

M1为 12.5%wt

M2为 16.9%wt

编号	里程	内检测峰值深度 (%wt)	内检测长度 (mm)	内检测宽度 (mm)	内检测深度 (mm)	内检测时钟 (h:min)
M1	405.722	13.6	165	30	0.6	3:36
M2	413.412	11.4	172	30	0.5	3:36
