户内立管腐蚀超声精准检测

解决方案

天津宏旗科技有限公司

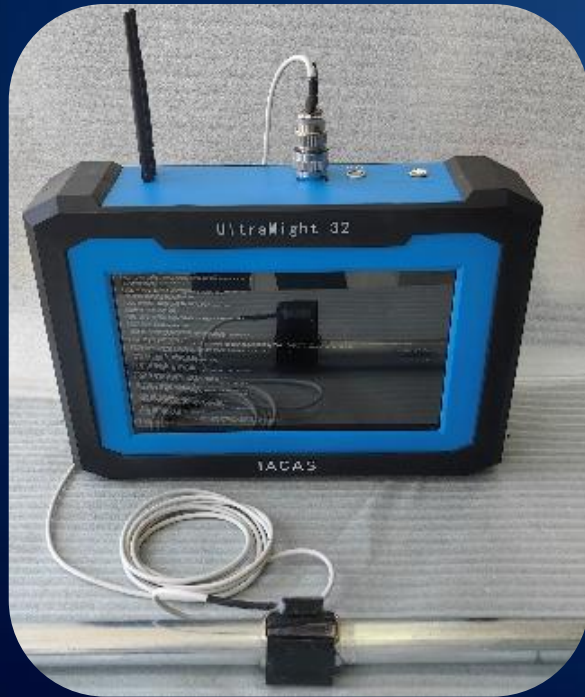
UE.UT328超声立管腐蚀检测仪

超声导波燃气立管腐蚀检测技术

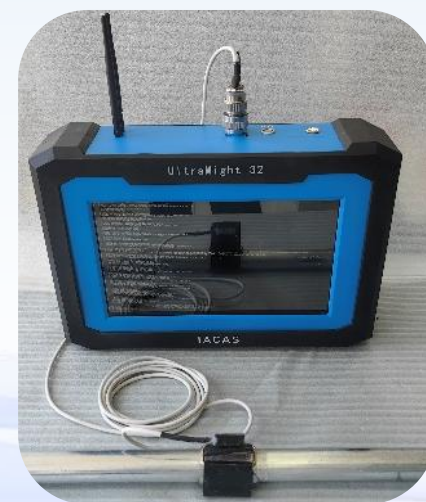
UE.UT328超声立管腐蚀检测仪

满足户内立管穿楼板目测盲区检测需求

- 32通道高速并行超声信号处理系统
- 双向扫查
- 柔性探头安装简便保证耦合效果
- 自动测厚
- 检测精度高
- 灵敏度高
- 检测效率高
- 成本低
- 长距离
- 环境友好
- 无污染无害
- 检测过程和结果数据云端保存、历史查询
- 远程专家辅助
- 适用于狭小空间内镀锌钢管腐蚀检测

名称	指标
被检样件材质：	燃气镀锌钢管、无缝钢管
被检样件直径：	DN25-DN50（更大直径需要另配传感器）
检测范围：	±3000 mm
外形尺寸：	430*300*11 mm
设备重量：	7kg
检测灵敏度：	10%截面损失率
定位精度：	±10 mm
电池供电时长：	连续9小时
通讯方式：	WIFI+5G

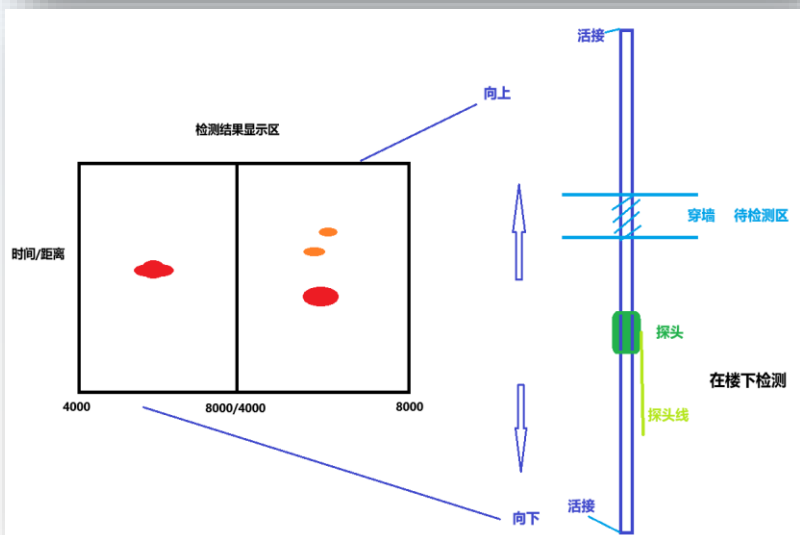
屋顶穿楼板处立管腐蚀情况检测

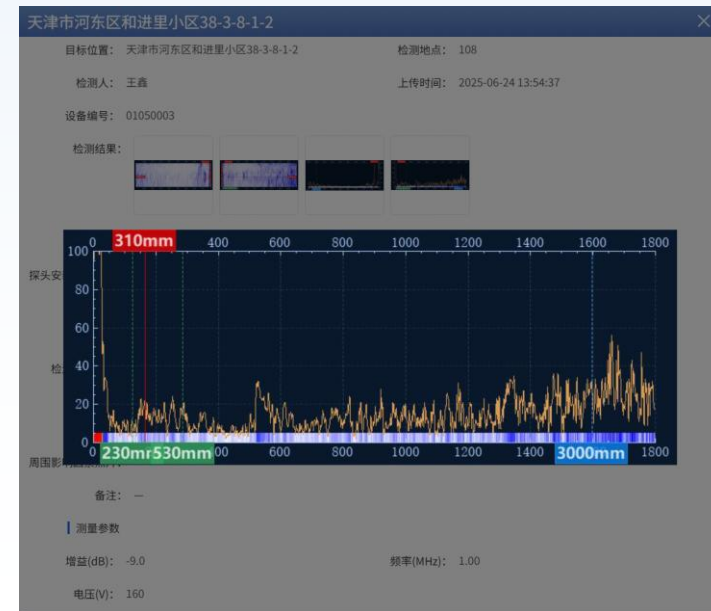
检测结果: 目标检测位置有腐蚀, 腐蚀程度无记录; 有严重腐蚀

增益(db): 5.5

频率(MHz): 1.10
